## รถไฟตกรางที่แฮตฟิลด์

Hatfield Derailment, October 2000

ฟางเส้นสุดท้ายที่ทำให้เกิดการควมรวมกิจการโครงสร้างพื้นฐานทางรถไฟของประเทศไทยให้กลับมา  
เป็นของรัฐ

โดย ศ.ดร.ธนัดชัย กุลวรรณานิชพงษ์  
มหาวิทยาลัยเทคโนโลยีสุรนารี

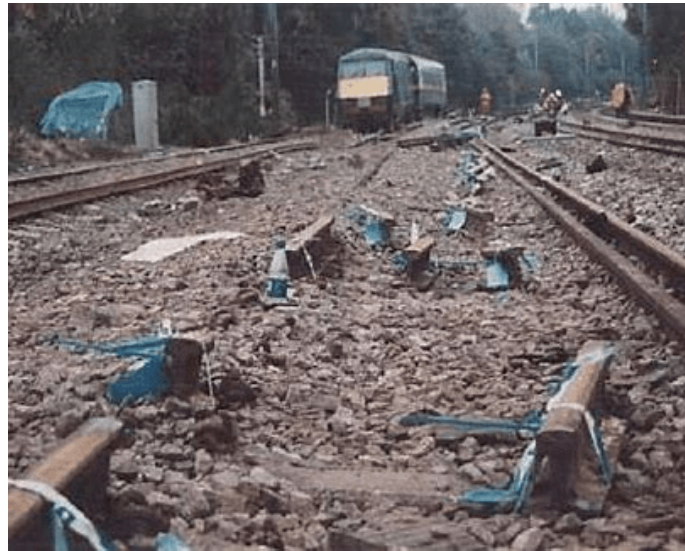
สาเหตุที่ทำให้รถไฟโดยสารด่วน GNER ขบวน 225 ตกรางเมื่อวันที่ 17 ตุลาคม ค.ศ. 2000 เกิดจากรอยร้าวที่รางวิ่งและรอยแตกได้ทำให้รางหักออกเป็นชิ้นบนเส้นทางที่บริเวณโค้งเวลแฮมกรีน (Welham Green Curve) โดยความล้าของรางเกิดจากการมีรอยแตกร้าวอันเนื่องมาจากความล้าหลายจุด (multiple fatigues) ที่มีอยู่แล้วในราง โดยมีสาเหตุที่แท้จริงที่ระบุไว้ในรายงานการสอบสวนของ HSE คือ ผู้รับเหมาบำรุงรักษาในขณะนั้น บริษัท Balfour Beatty Rail Maintenance จำกัด (BBRML) บกพร่องในการปฏิบัติตามมาตรฐานอุตสาหกรรมเพื่อตรวจสอบและบำรุงรักษาราง ณ จุดเกิดเหตุ ยิ่งไปกว่านั้น จากการสอบสวนยังพบว่า บริษัท Railtrack<sup>1</sup> (มหาชน) จำกัด ซึ่งเป็นผู้ควบคุมโครงสร้างพื้นฐานที่แปรรูปมาจากรัฐวิสาหกิจรถไฟของสหราชอาณาจักรในอดีตล้มเหลวในการจัดการงานของ BBRML ให้มีประสิทธิภาพและล้มเหลวในการดำเนินการเพื่อต่ออายุรางให้กลับมาใช้งานได้อย่างมีประสิทธิภาพในตำแหน่งดังกล่าวจนเป็นเหตุให้เกิดโศกนาฏกรรมขึ้น
